Besiktningadress:
Lillbrostigen 1-3, Åkersberga

Besiktningens objekt:

Besiktningssprotokoll

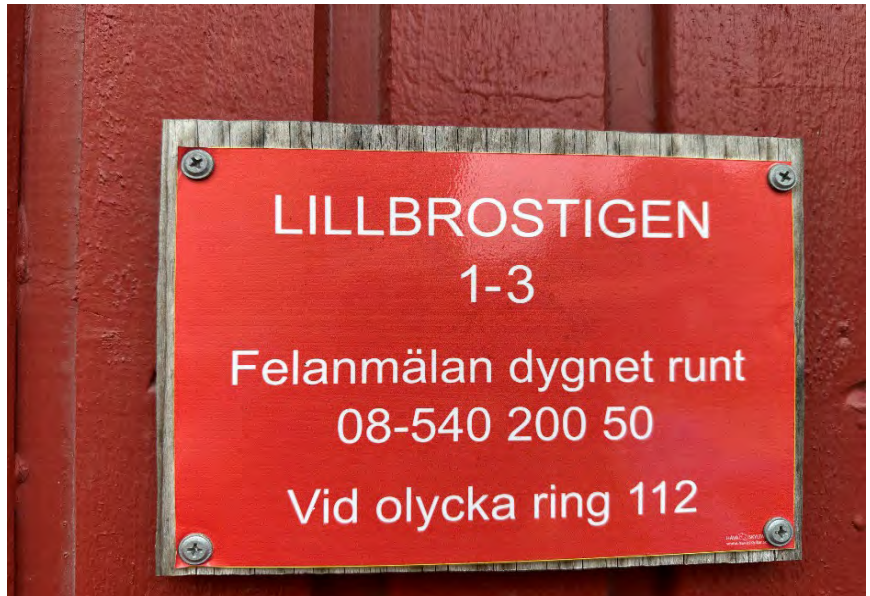
Uppdragsgivare:	JRF Mark AB
Objekt:	Informationsskylt
Besiktningssadress:	Lillbrostigen 1-3, Åkersberga

A.F.	Anmärkning
1 Informationsskylt	Nej	
2		
3		
4		
5		
6		
7		
8		
9

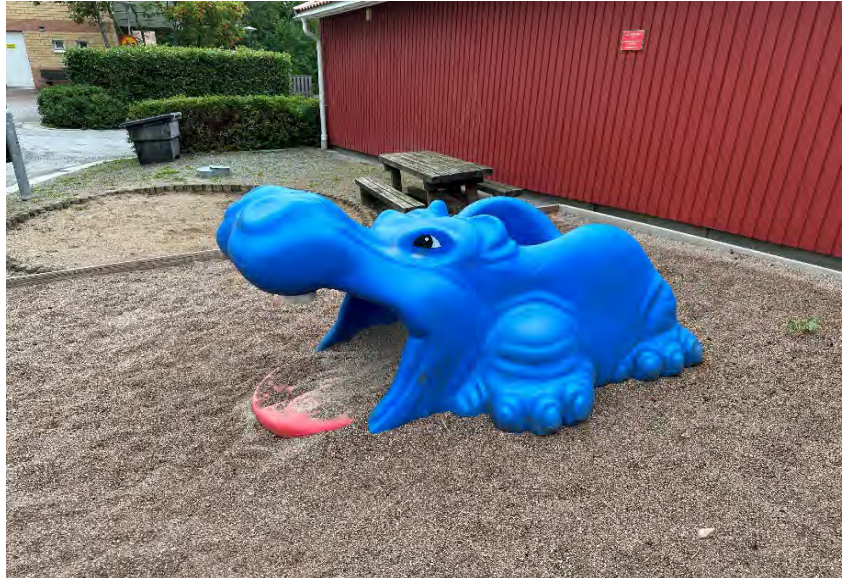
Uppdragsgivare:	JRF Mark AB
Objekt:	Lekdjur
Besiktningadress:	Lillbrostigen 1-3, Åkersberga

Tillverkare:	Hags
Produktnamn:	Saknas
Artikelnummer:	Saknas
Tillverkningsår:	Saknas
