Besiktningens adress:
Lillbrostigen 5-7, Åkersberga

Besiktningens man:	Protokollet utfärdat:	Besiktningens datum:
Bengt Trolle Certifikat CPL045:21	2023-07-26	2023-07-24

Besiktningssprotokoll

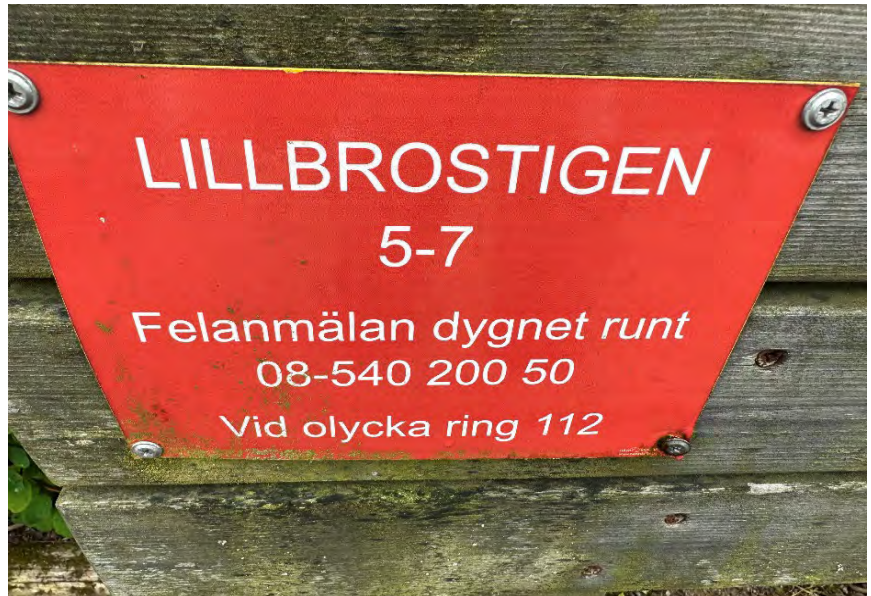
Uppdragsgivare:	JRF Mark AB
Objekt:	Informationsskylt
Besiktningadress:	Lillbrostigen 5-7, Åkersberga

A.F.	Anmärkning
1 Informationsskylt	Nej	
2		
3		
4		
5		
6		
7		
8		
9

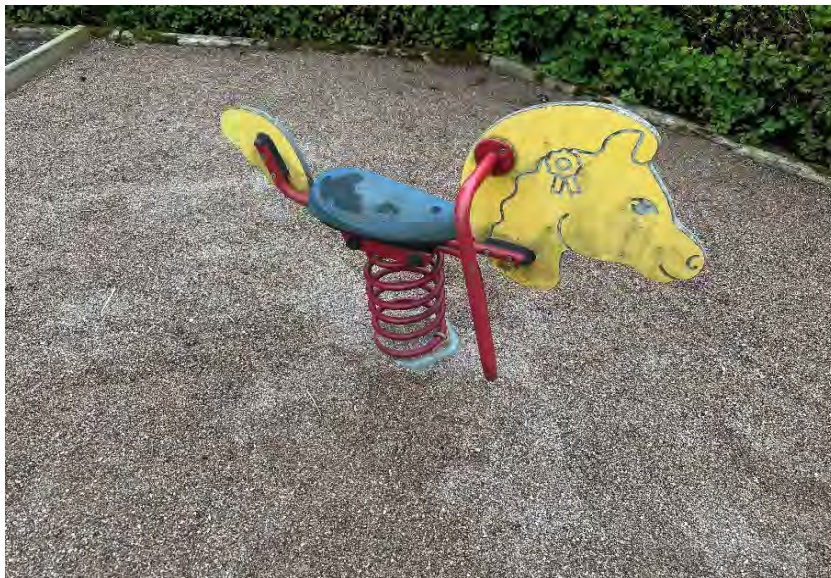
Uppdragsgivare:	JRF Mark AB
Objekt:	Vippgunga
Typ:	2A
Besiktningadress:	Lillbrostigen 5-7, Åkersberga

A.F.	Anmärkning
1 Islagsyta	Nej	
2 Fallutrymme	Nej	
3 Stabilitet	Nej	
4 Fundament/Förankring	Nej	
5 Fjäder/Stång	Nej	
6 Infästningar/Klämsäkringar	Nej	
7 Frigång	Nej	
8 Stötdämpning mot mark	Nej	
9 Sitsar	Nej	
10 Fotstöd/Handtag	Nej	
11 Övrigt	Nej

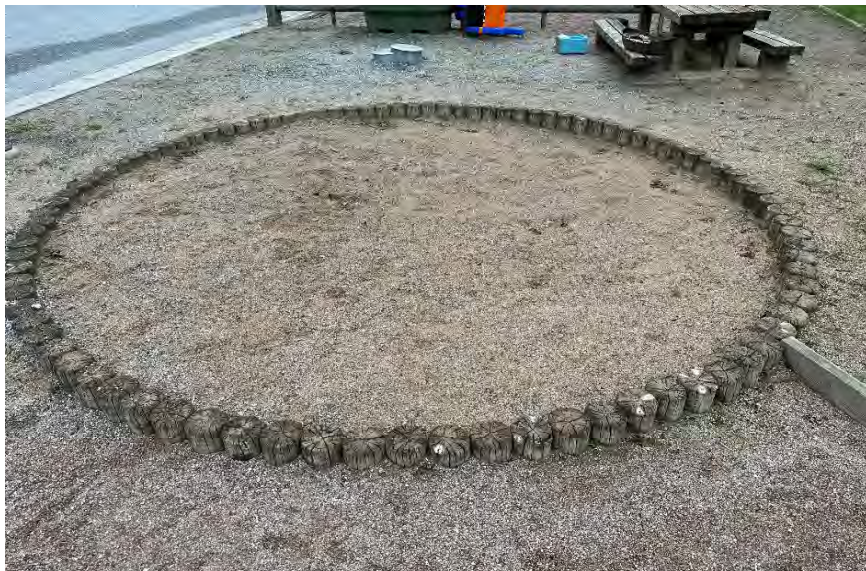
Uppdragsgivare:	JRF Mark AB
Objekt:	Sandlåda
Besiktningssadress:	Lillbrostigen 5-7, Åkersberga

A.F.	Anmärkning
1 Sarg	Nej	
2 Sittbräda	Nej	
3 Sand	Nej	
4 Övrigt	Nej	
5		
6		
7		
8		
9
