Besiktningens adress:
Lillbrostigen 6-8, Åkersberga

1	Drift- och underhållsplan	2	Informationsskylt
3	Lekhus	4	Vippgunga
5		6	
7		8	
9		10	
11		12	
13		14	
15		16	
17		18	
19		20	
Besiktningensman:		Protokollet utfärdat:	Besiktningensdatum:
Robin Trolle Certifikat CPL130:19		2023-08-25	2023-08-24

Besiktningssprotokoll

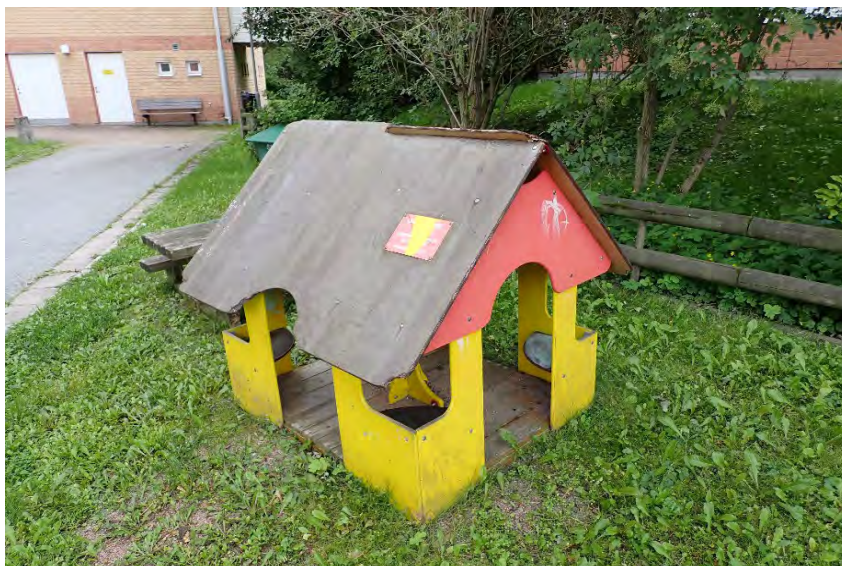
Uppdragsgivare:	JRF Mark AB
Objekt:	Lekhus
Besiktningadress:	Lillbrostigen 6-8, Åkersberga

A.F.	Anmärkning
1 Islagsyta	Nej	
2 Fallutrymme	Ja	1. Bänkbord och insprängningsskydd i fallutrymmet
3 Stabilitet	Nej	
4 Fundament/Förankring	Nej	
5 Golv	Nej	
6 Dörr	Nej	
7 Fönster	Nej	
8 Tak	Ja	2. Rötangrepp i tak 3. Ställe där kläder/hår kan fastna vid taknock
9 Övrigt	Nej

A	B	C
Fel 1: 1176-1: 4.2.8.2.5 Fallutrymmets utsträckning			C
Fel 2: 1176-7: 7.2 Avhjälpande underhåll			C
Fel 3: 1176-1: 4.2.7.3 Ställen där kläder/hår kan fastna	A		
Fel 4:			
Fel 5:			
Fel 6:			
Fel 7:
