| Norrgårdsvägen 21, Åkersberga |

| Bengt Trolle Certifikat CPL045:21 | 2023-07-17 | 2023-07-17 |

Besiktningssprotokoll

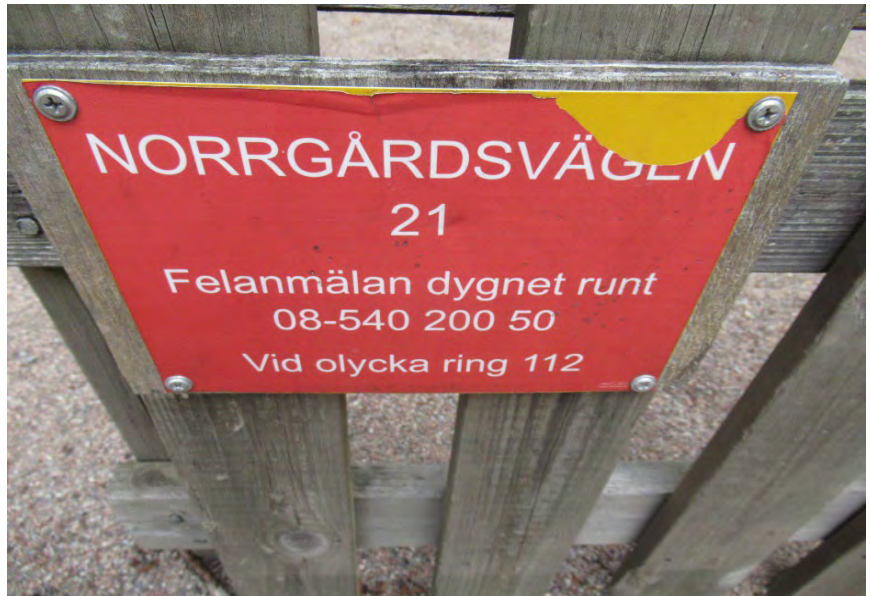
| Objekt: | Informationsskylt |

| | A.F. | Anmärkning |
|---|---|---|
| 1 Informationsskylt | Nej | |

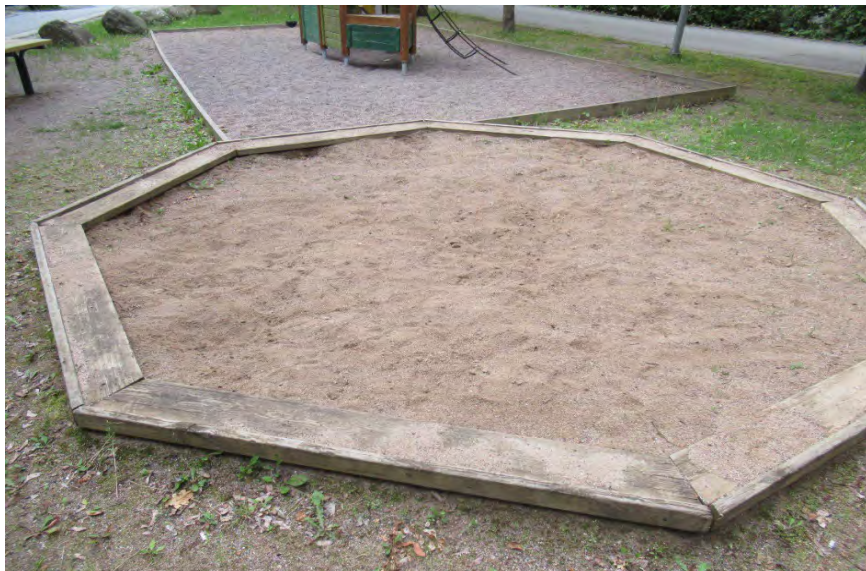
| Objekt: | Sandlåda |

| | A.F. | Anmärkning |
|---|---|---|
| 1 Sarg | Nej | |
| 2 Sittbräda | Nej | |
| 3 Sand | Nej | |
| 4 Övrigt | Nej | |
