Besiktningens adress:
Norrgårdsvägen 39, Åkersberga

Besiktningens man:	Protokollet utfärdat:	Besiktningens datum:
Bengt Trolle Certifikat CPL045:21	2023-08-02	2023-07-17

Besiktningssprotokoll

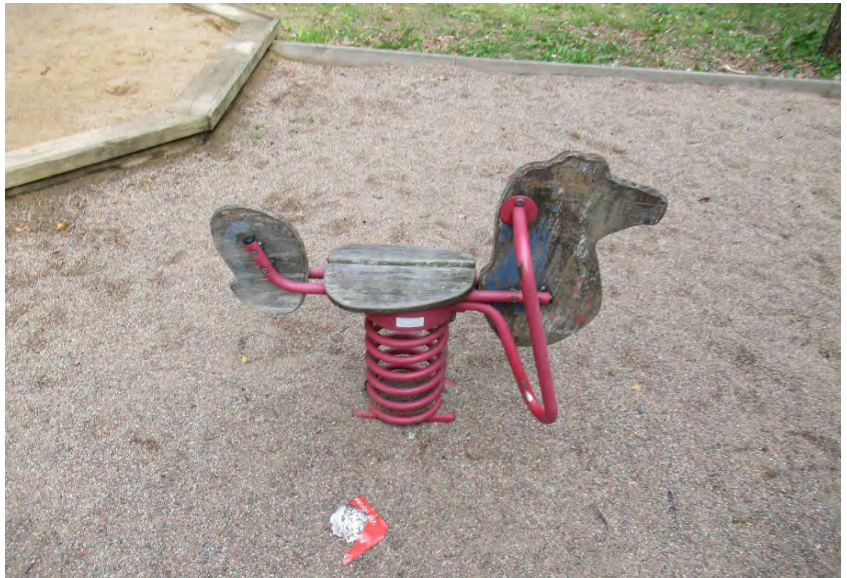
Uppdragsgivare:	JRF Mark AB
Objekt:	Vippgunga
Typ:	2A
Besiktningadress:	Norrgårdsvägen 39, Åkersberga

A.F.	Anmärkning
1 Islagsyta	Nej	
2 Fallutrymme	Nej	
3 Stabilitet	Nej	
4 Fundament/Förankring	Nej	
5 Fjäder/Stång	Nej	
6 Infästningar/Klämsäkringar	Nej	
7 Frigång	Nej	
8 Stötdämpning mot mark	Nej	
9 Sitsar	Nej	
10 Fotstöd/Handtag	Nej	
11 Övrigt	Ja	1:Röta

A	B	C
Fel 1: 1176-7: 7.2 Avhjälpande underhåll			C
Fel 2:			
Fel 3:			
Fel 4:			
Fel 5:			
Fel 6:			
Fel 7:
