Besiktningadress:
Skallbrovägen 1-59, Åkersberga

Besiktningens man:	Protokollet utfärdat:	Besiktningens datum:
Bengt Trolle Certifikat CPL045:21	2023-08-02	2023-07-27

Besiktningssprotokoll

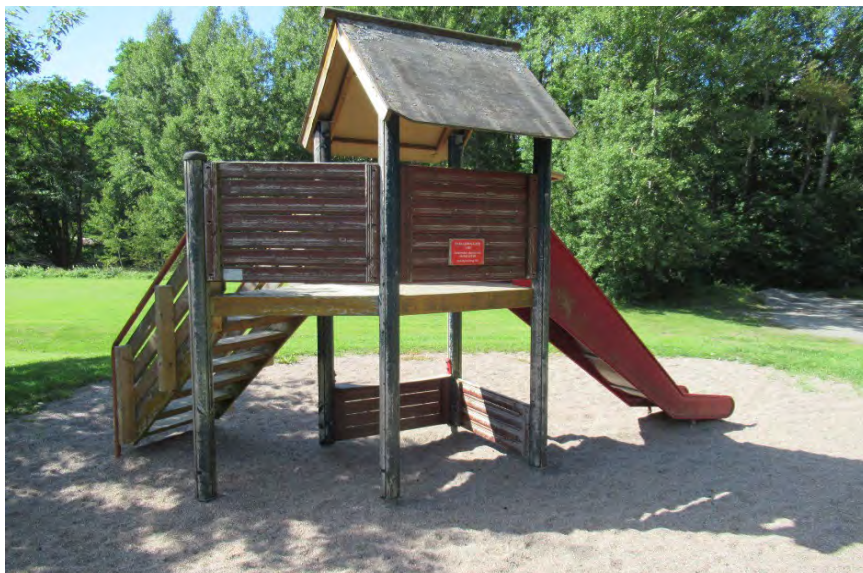
Uppdragsgivare:	JRF Mark AB
Objekt:	Klätterställning med rutschbana
Besiktningadress:	Skallbrovägen 1-59, Åkersberga

A.F.	Anmärkning
1 Islagsyta	Ja	1:Hård islagsyta
2 Fallutrymme	Nej	
3 Stabilitet	Nej	
4 Fundament/Förankring	Nej	
5 Trappor/Stegar/Ramper/Nät	Nej	
6 Plattformar/Barriärer/Räcken	Nej	
7 Tak	Nej	
8 Tvärstag	Nej	
9 Startsektion/Skyddsdel	Nej	
10 Rutschsektion/Sidoskydd	Nej	
11 Utåkningssektion	Nej	
12 Övrigt	Nej

A	B	C
Fel 1: 1176-1: 4.2.8.5 Skydd mot skador på grund av islagsytans underlag		B	
Fel 2:			
Fel 3:			
Fel 4:			
Fel 5:			
Fel 6:			
Fel 7:

1176-1: 4.2.8.5 Skydd mot skador på grund av islagsytans underlag

Stötdämpande material av sand eller grus ska vara ordentligt avrundad och tvättad och ha en kornstorlek på 0,25 till 8 mm med graderingstal $D_{60}/D_{10} < 3,0$. Vid kritisk fri fallhöjd upp till 2 000 mm ska sand eller grus anläggas med ett minsta djup på 300 mm och vid kritisk fri fallhöjd upp till 3 000 mm med ett minsta djup på 400 mm.

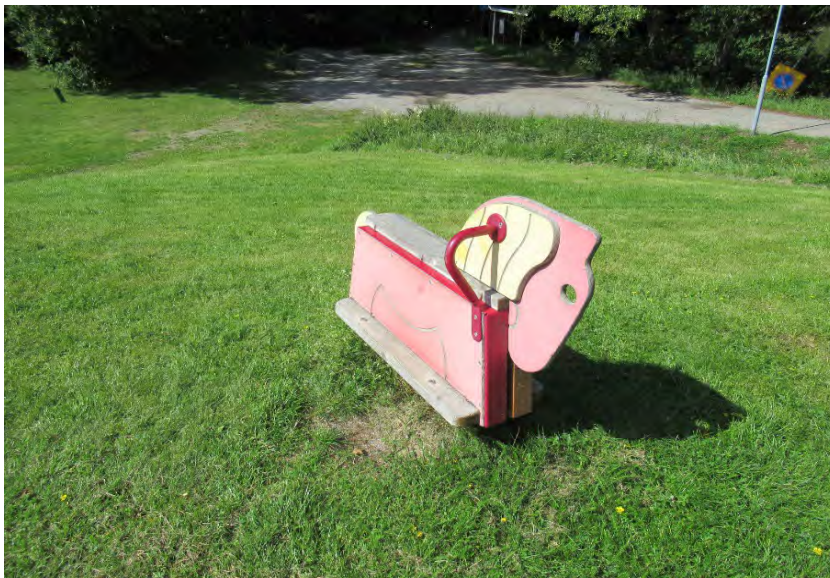
Uppdragsgivare:	JRF Mark AB
Objekt:	Vippgunga
Typ:	4
Besiktningadress:	Skallbrovägen 1-59, Åkersberga

A.F.	Anmärkning
1 Islagsyta	Nej	
2 Fallutrymme	Nej	
3 Stabilitet	Nej	
4 Fundament/Förankring	Nej	
5 Fjäder/Stång	Nej	
6 Infästningar/Klämsäkringar	Nej	
7 Frigång	Ja	1:Ställe där kropp kan fastna
8 Stötdämpning mot mark	Nej	
9 Sitsar	Nej	
10 Fotstöd/Handtag	Nej	
11 Övrigt	Nej

A	B	C
Fel 1:			
1176-6: 4.9 Ställen där kropp/kläder kan fastna		B	
Fel 2:			
Fel 3:			
Fel 4:			
Fel 5:			
Fel 6:			
Fel 7:

1176-6: 4.9 Ställen där kropp/kläder kan fastna

Fri markhöjd ska vara minst 230 mm.

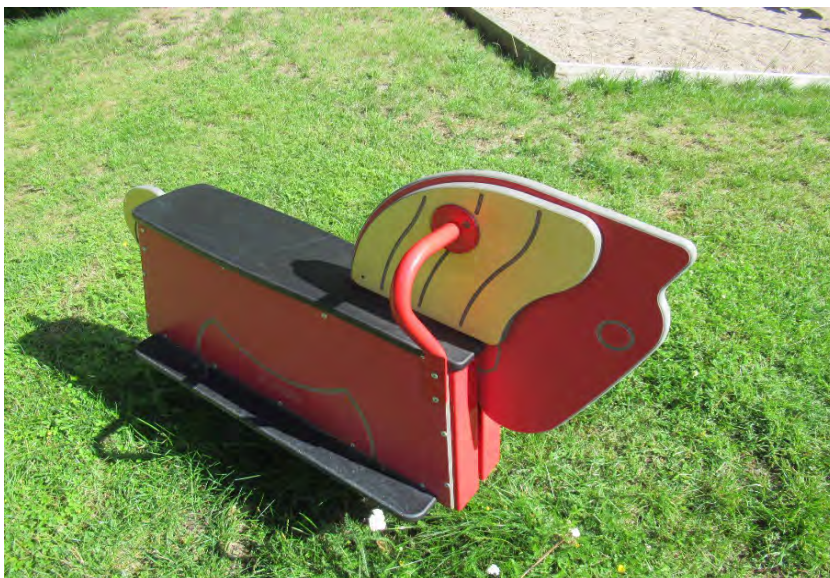
Uppdragsgivare:	JRF Mark AB
Objekt:	Vippgunga
Typ:	4
Besiktningadress:	Skallbrovägen 1-59, Åkersberga

A.F.	Anmärkning
1 Islagsyta	Nej	
2 Fallutrymme	Nej	
3 Stabilitet	Nej	
4 Fundament/Förankring	Nej	
5 Fjäder/Stång	Nej	
6 Infästningar/Klämsäkringar	Nej	
7 Frigång	Ja	1:Ställe där kropp kan fastna
8 Stötdämpning mot mark	Nej	
9 Sitsar	Nej	
10 Fotstöd/Handtag	Nej	
11 Övrigt	Nej

A	B	C
Fel 1: 1176-6: 4.9 Ställen där kropp/kläder kan fastna		B	
Fel 2:			
Fel 3:			
Fel 4:			
Fel 5:			
Fel 6:			
Fel 7:
