Besiktningens adress:
Österskärsvägen 2, Åkersberga

Besiktningens man:	Protokollet utfärdat:	Besiktningens datum:
Bengt Trolle Certifikat CPL045:21	2023-07-26	2023-07-25

Besiktningssprotokoll

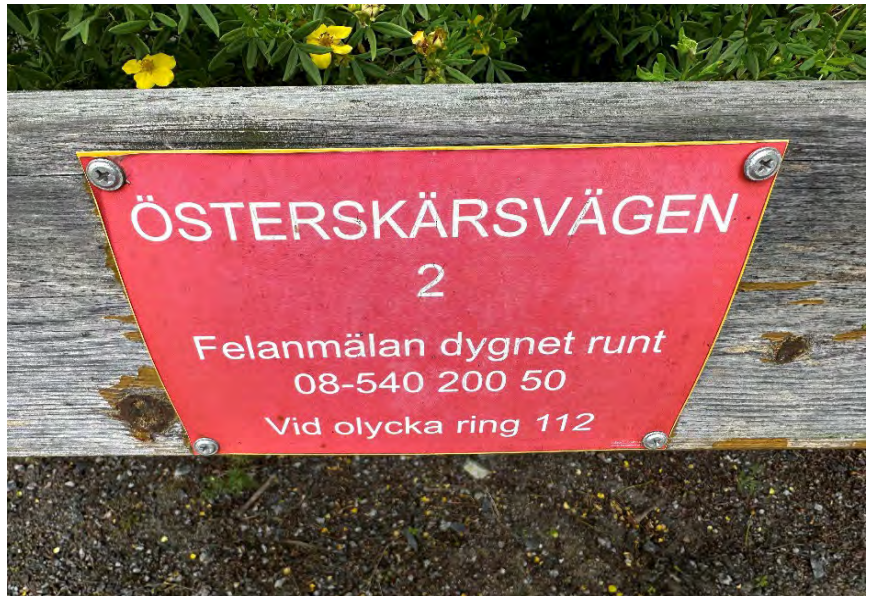
Uppdragsgivare:	JRF Mark AB
Objekt:	Informationsskylt
Besiktningssadress:	Österskärsvägen 2, Åkersberga

A.F.	Anmärkning
1 Informationsskylt	Nej	
2		
3		
4		
5		
6		
7		
8		
9
